# INFORME PROYECTO CANCHA LOMA 8 ENCAUZAMIENTO DEL ARROYO

El objetivo fue ejecutar la cancha de futbol denominada Loma 8 y el encauzamiento del arroyo en el sector de influencia de la referida cancha.

## INTRODUCCIÓN

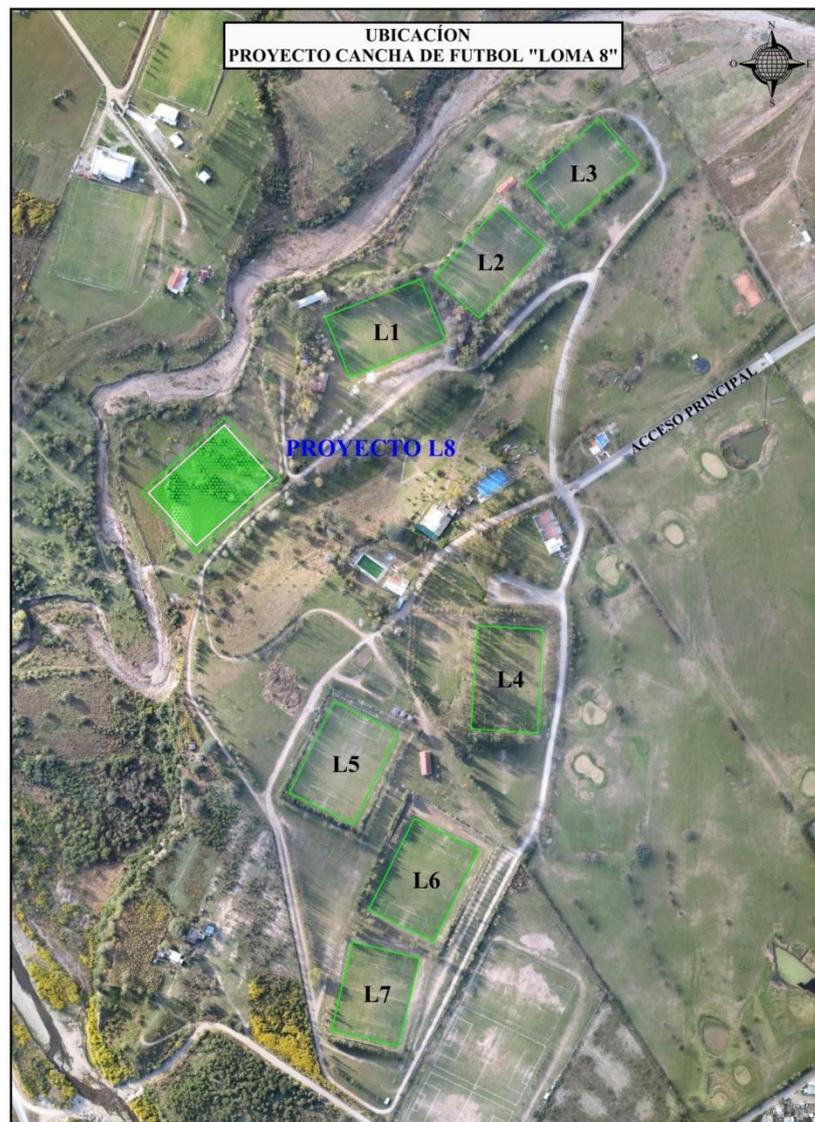
La nueva cancha de fútbol denominada “Loma 8” se encuentra ubicada dentro del predio deportivo y recreativo ACDPUS (Asociación Cultural y Deportiva de Profesionales Universitario de Salta), más conocido como complejo “la Loma”. La misma se localiza a unos pocos metros de “Loma 1”, tal es así que adyacente al arco situado al Norte se halla el sector de los asadores y en su parte lateral Suroeste colinda con el arroyo, mientras que por el lateral opuesto limita con un camino de uso interno del predio.

**Figura 1. Ubicación de “Loma 8”**

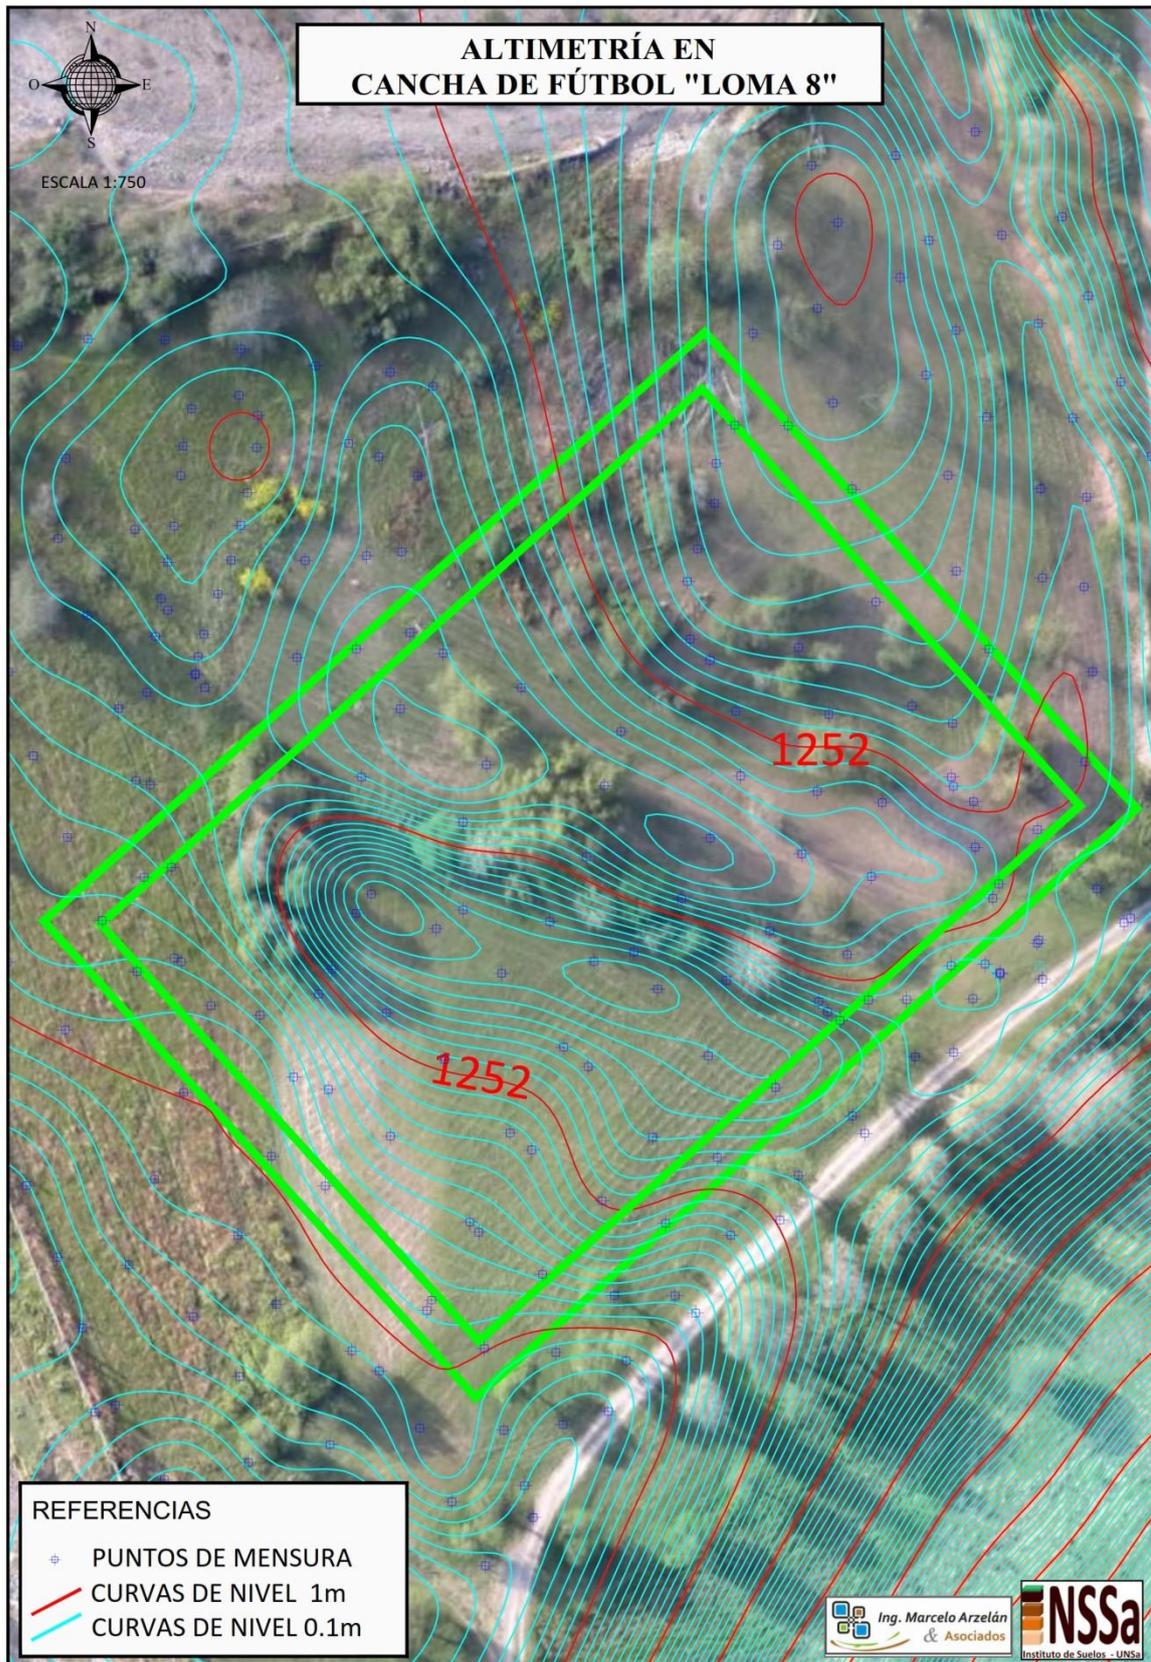
Con toda la información obtenida en campo se llevó a cabo la altimetría de detalle del lugar, generando curvas de nivel con una equidistancia de 10 cm. El análisis e interpretación de las mismas permitió evaluar el relieve de la zona de emplazamiento de la cancha, determinándose los sectores bajos y las áreas de cortes y relleno.

Figura 2. Altimetría de "Loma 8"

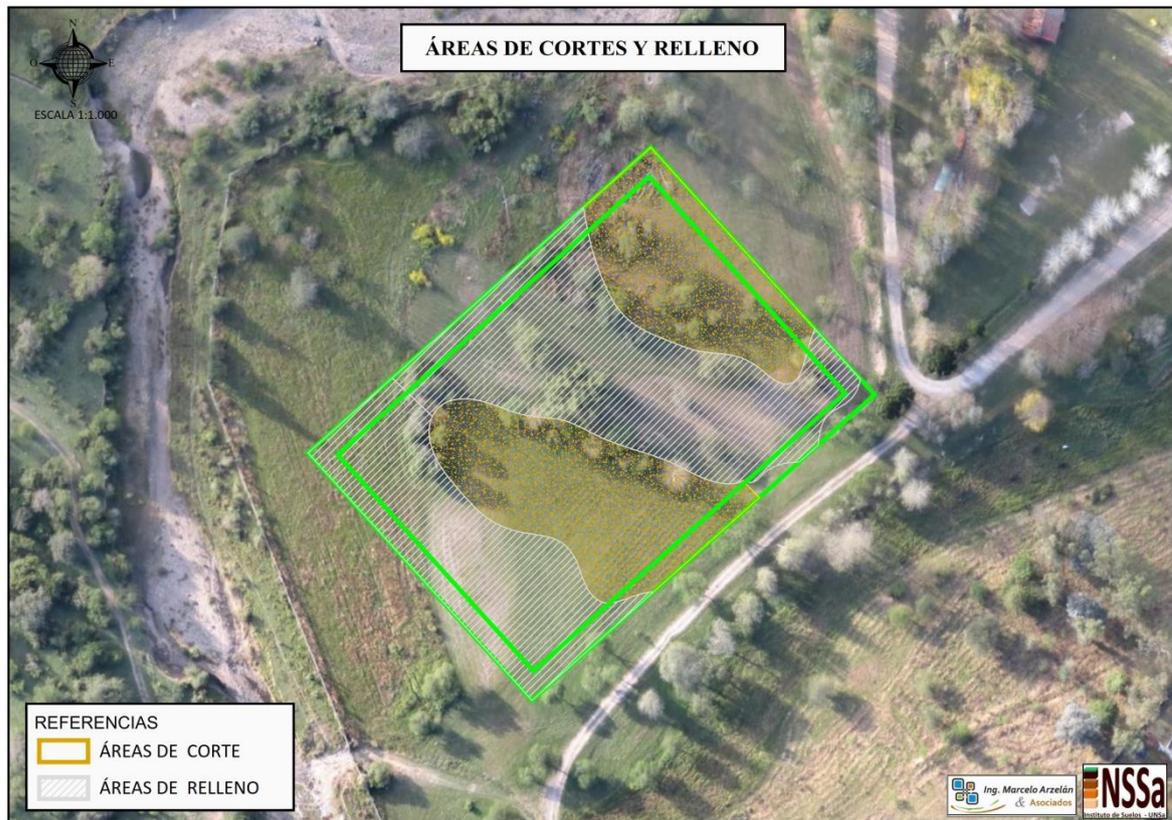
**Figura 3. Áreas de cortes y relleno “Loma 8”**

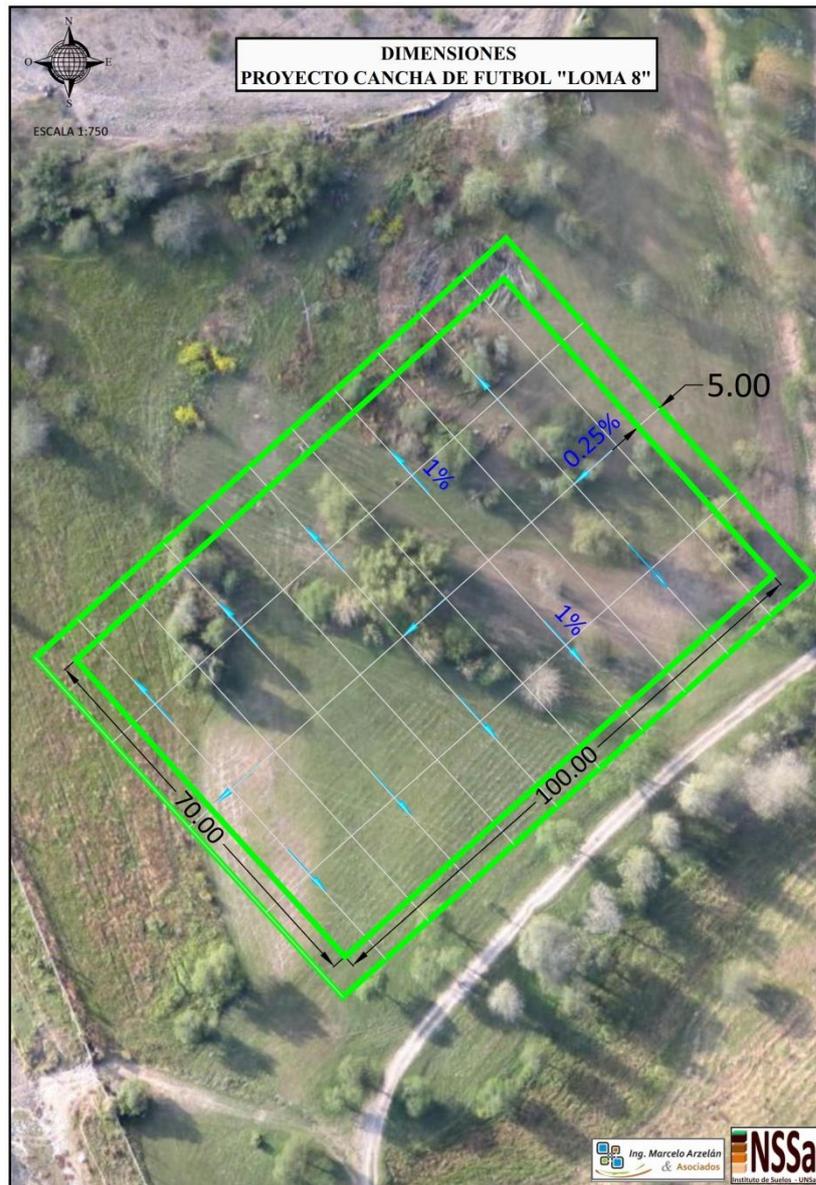
Se diseñó un proyecto contemplando las dimensiones reglamentarias de una cancha profesional de fútbol, determinándose para éste caso una longitud de 100 m por un ancho de 70 m, dejándose además un margen de 5 m en todo su alrededor. La misma presenta un sistema de drenaje a dos aguas, con una pendiente correspondiente al 1% (1 cm/m) a partir de su eje central y otra pendiente de 0,25 % que va desde el arco Norte hacia el arco Sur (0,25 cm/m). Éstas pendientes fueron definidas con el objeto de evacuar de forma eficiente y ordenada el agua producida principalmente por las precipitaciones, contribuyendo además a la disminución de los efectos de erosión hídrica del campo de juego. Esto permitirá recuperar la cancha en condiciones de juego a las pocas horas de una lluvia.

Figura 4. Dimensiones proyecto "Loma 8"

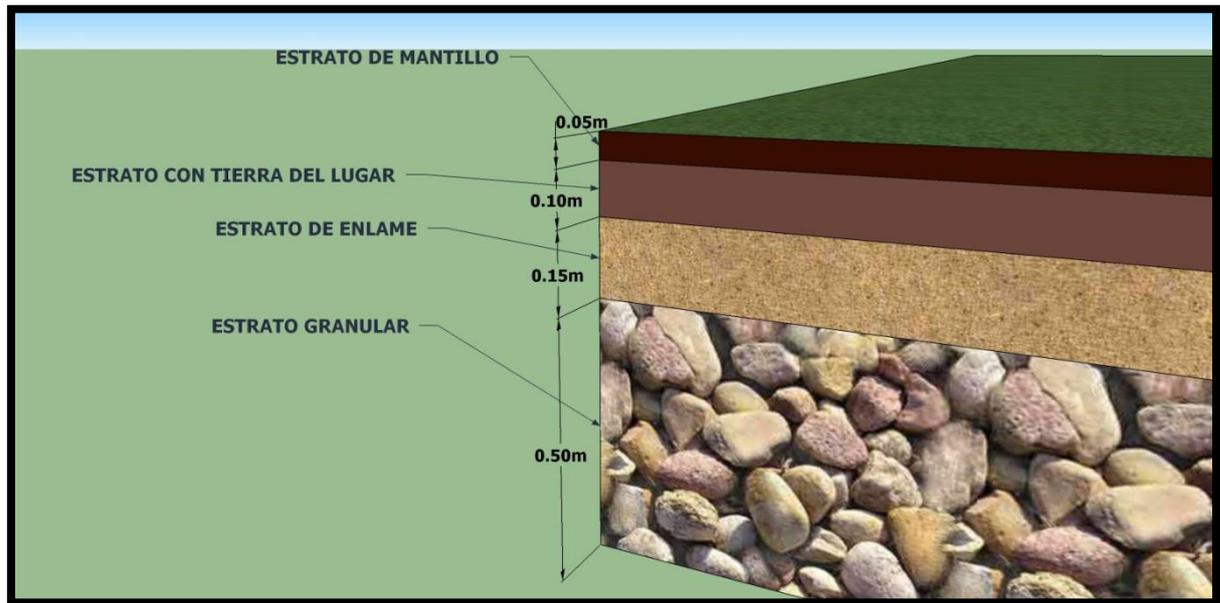
- Se proyectó utilizar entre 40-50 cm de material granular a extraer del lecho del arroyo colindante al sector de emplazamiento Loma 8.
- Por encima de ésta capa granular se pretendía colocar 15 cm de material natural más fino (enlame).

- Sobre la misma incorporar otros 15 cm de tierra del lugar con algo de contenido de materia orgánica.
- Y por último finalizar con una lámina de 5 cm de mantillo.

Figura 5. Perfil de suelo propuesto para la cancha “Loma 8”

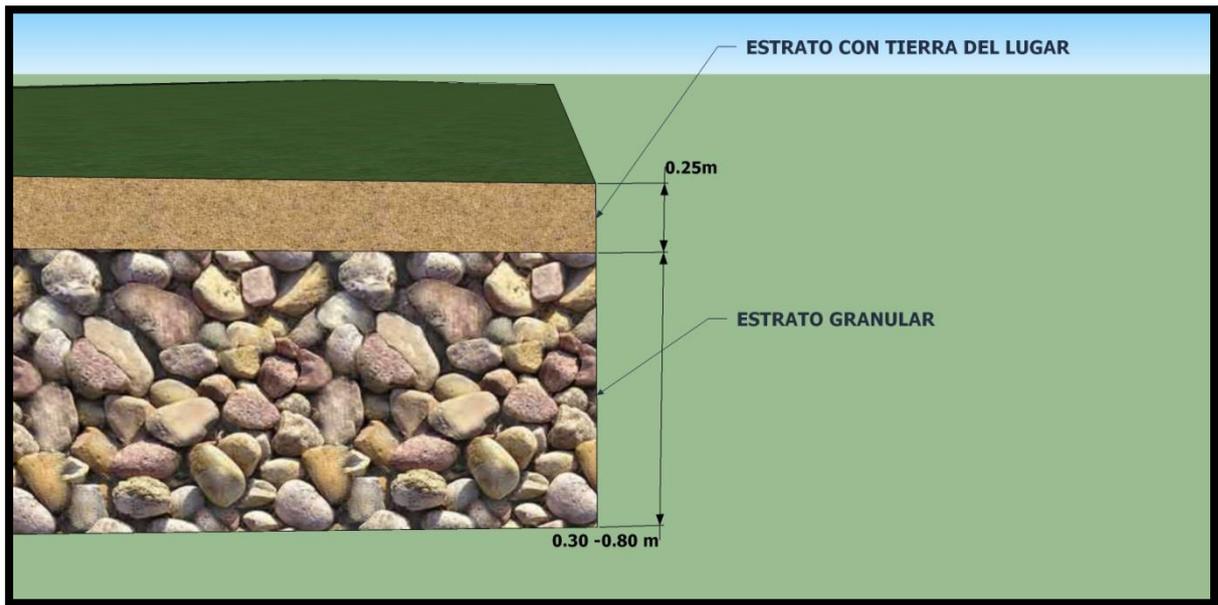
- Se dispuso una capa de 30-80 cm de material grueso extraído del arroyo, cuya disposición fue variando de acuerdo a los sectores de mayor y menor relleno.
- Finalmente sobre el material granular se colocó 25 cm de tierra del lugar extraída en su mayoría de los sectores altos donde actualmente se emplaza la cancha. Fue necesario completar éste estrato con suelo extraído del arroyo, situada en una de las curvas del mismo ubicada en la parte Sur del predio.

Figura 6. Perfil de suelo ejecutado para la cancha "Loma 8"

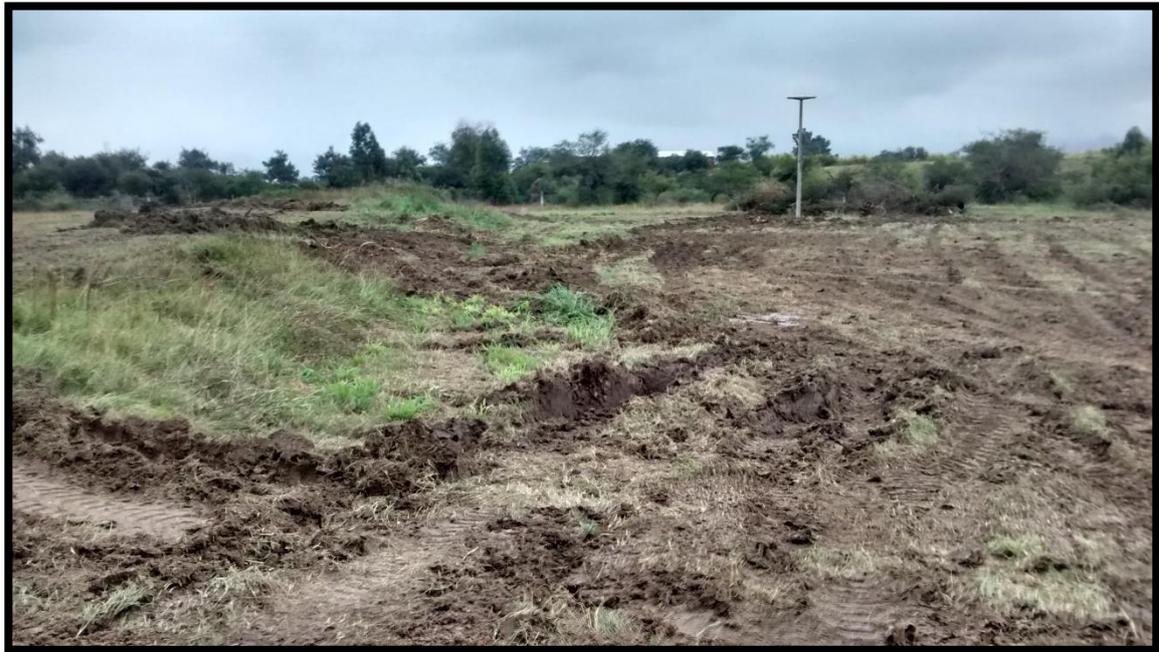
- 1) LIMPIEZA: se eliminaron árboles y arbustos de un área del orden de 1 ha, con una Topadora CAT D7R.

Foto N°1. Tareas de limpieza y desmalezado.

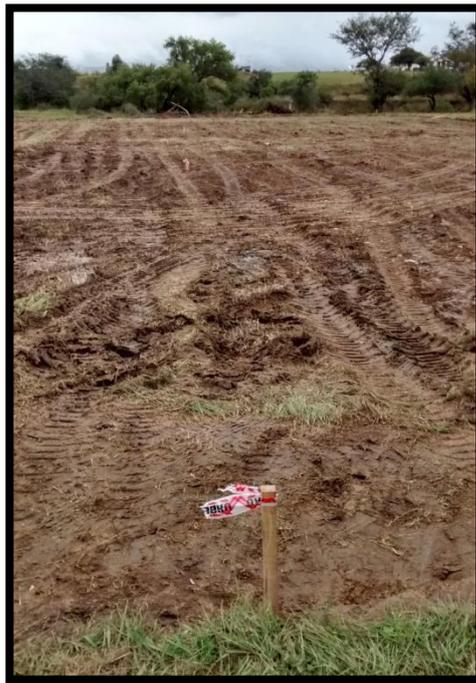
Una vez terminadas las tareas de limpieza y acondicionamiento de la explanada, se prosiguió colocar una cuadrícula de estacas indicando los niveles de rellenos correspondiente a las zonas bajas del lugar. A partir de éste momento se dio inicio a las labores de carga, transporte y descarga de material extraído del arroyo.

**Foto N°2. Estaca en el lugar con su respectiva altura.**

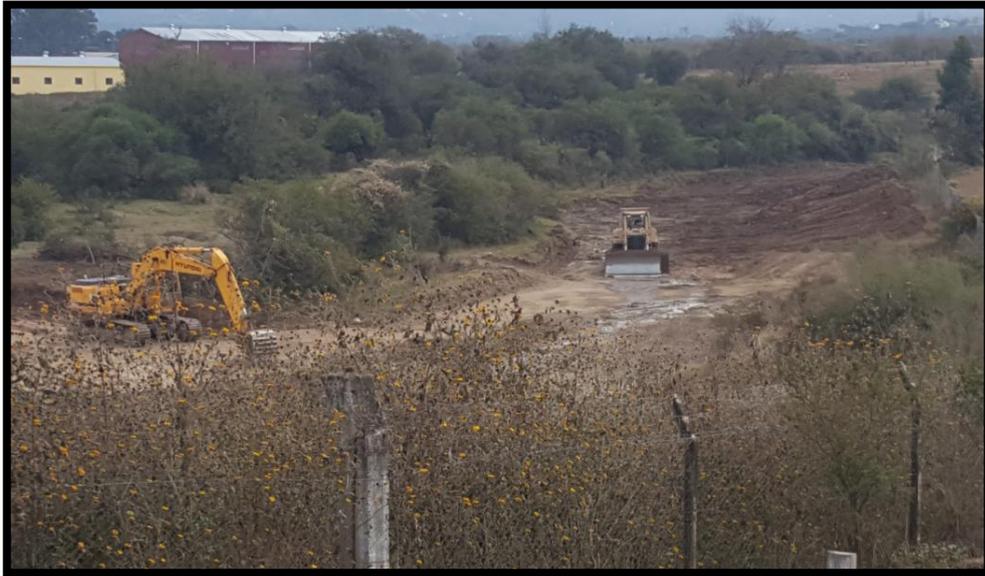
El lugar donde se emplazó la cancha, presentaba un relieve con desniveles pronunciados, por lo que se realizó el relleno de las partes bajas con material pedregoso (5 a 30 cm de diámetro), que se extrajo desde el arroyo, con una distancia promedio de transporte de 70 a 80 m. El volumen de material granular transportado y colocado fue de 2973 m<sup>3</sup>. Para llevar a cabo ésta tarea se utilizó una máquina retroexcavadora y dos camiones volquetes, uno de 22 m<sup>3</sup> de capacidad y otro de 6 m<sup>3</sup>.

**Foto N°3. Máquinas trabajando en el arroyo, extrayendo material para relleno y formando cauce en el río.**

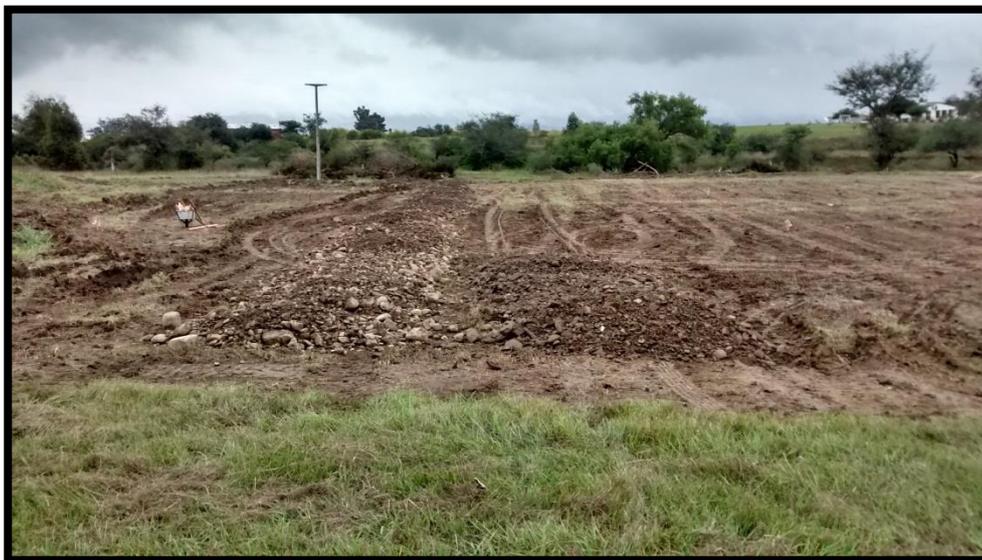
**Foto N°4. Se puede apreciar el material que se va depositando en los sectores bajos.**

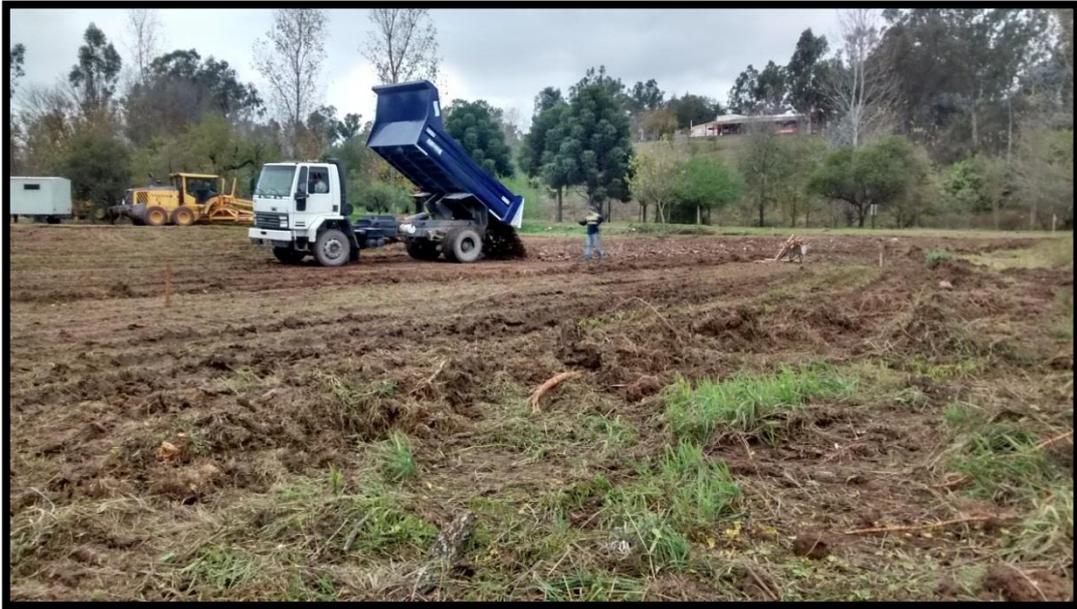
**Foto N°5. Descarga de material granular.**

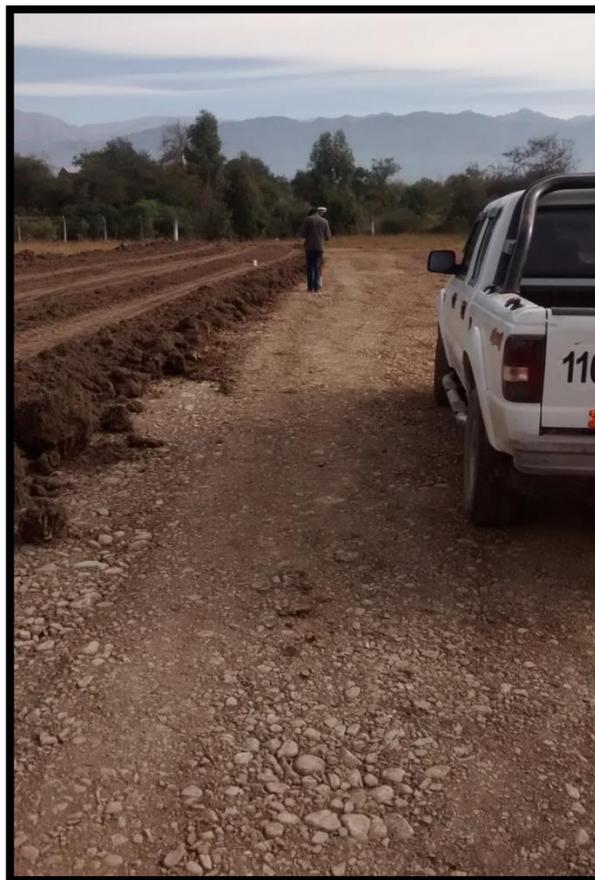
**Foto N°6. En esta imagen se puede ver que se terminó de colocar el material grueso y se dio inicio a relleno con material fino.**

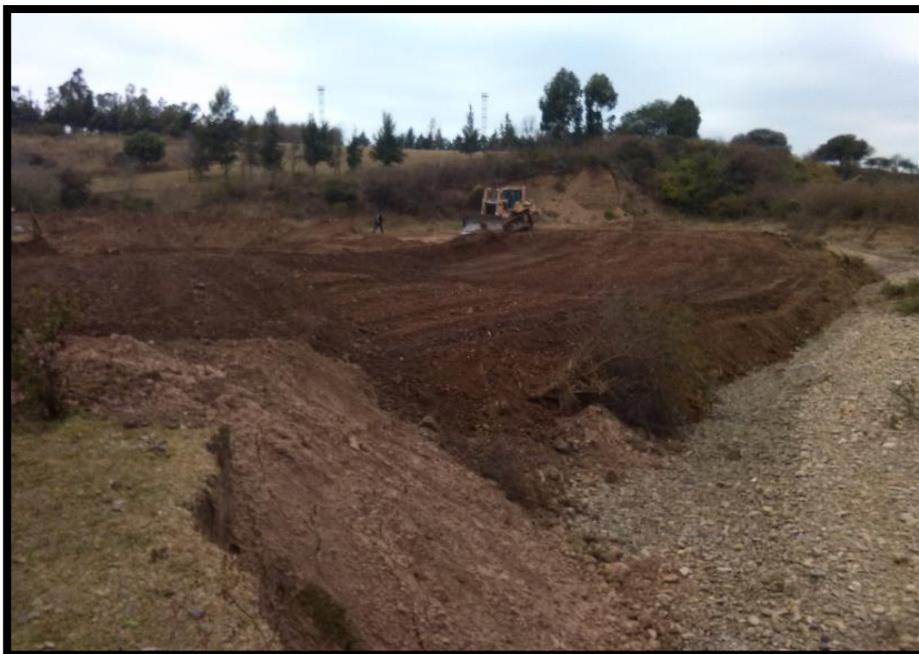
La capa de suelo del lugar hace referencia al estrato superior de 25 cm de la cancha. Para ello se decidió cortar los sectores altos que se encontraban en el lugar de emplazamiento del proyecto y acarrearlos hacia los alrededores para luego ser utilizados en la capa superior de la cancha. Éste suelo tenía buen contenido de humedad y buen porcentaje de material orgánico, aspecto muy favorable para la ejecución del proyecto. Como éste material no alcanzaba, se completó la capa superior con suelo que se extrajo del sector Sur del arroyo.

**Foto N°7. Sector del arroyo de donde se extrajo suelo para la capa superior de la cancha.**

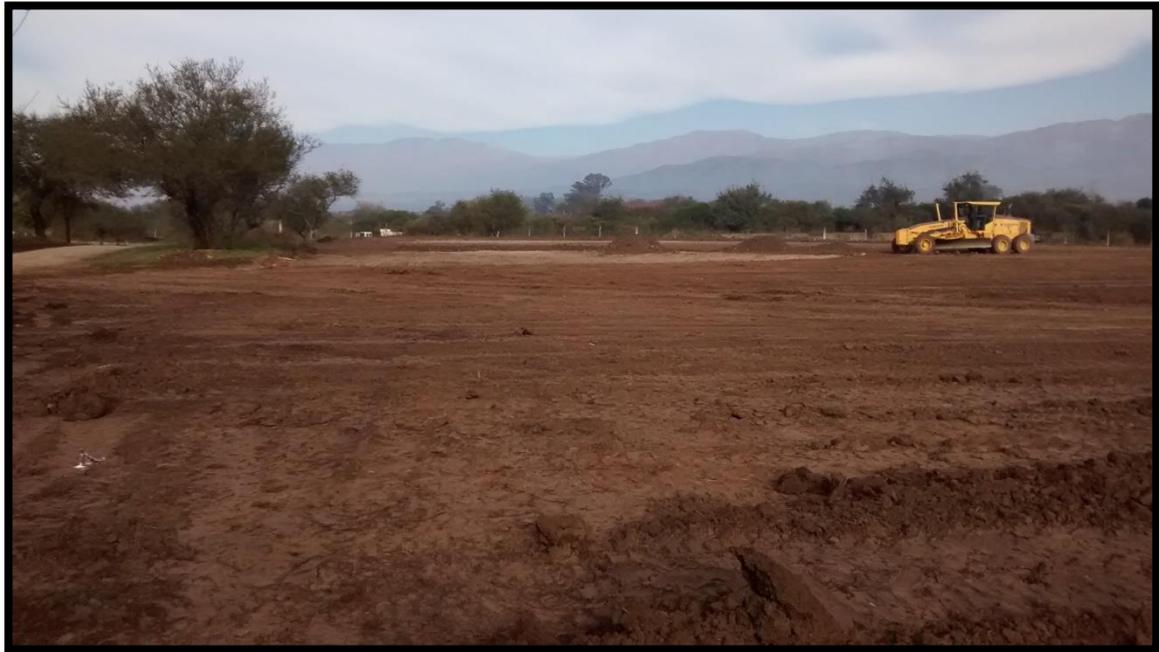
Para los cortes realizados se utilizó una retroexcavadora, se usó camiones para el acarreo del suelo y para la distribución del material se ocupó una motoniveladora.

**Foto N°8. En ésta imagen vemos el trabajo de la motoniveladora esparciendo el material.**

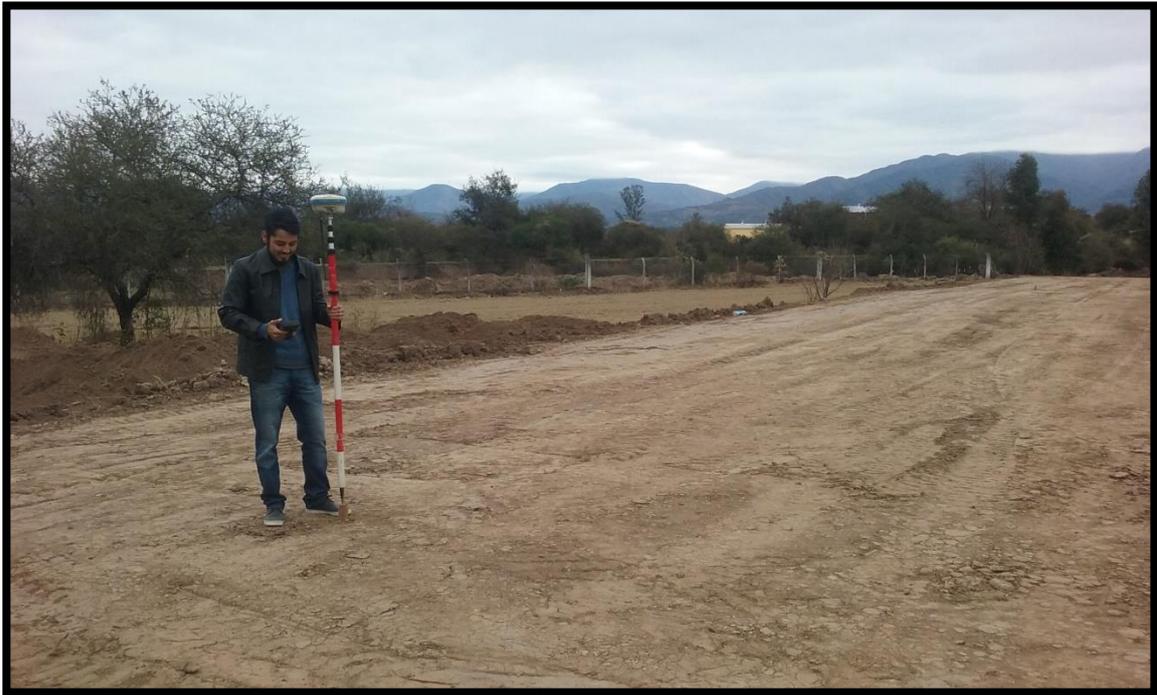
A medida que se avanzaban con los trabajos de cortes y rellenos, durante todo el proyecto se fueron realizando los correspondientes controles de nivelación hasta alcanzar las cotas finales de la obra.

**Foto N°9. Personal técnico verificando las cotas del proyecto.**

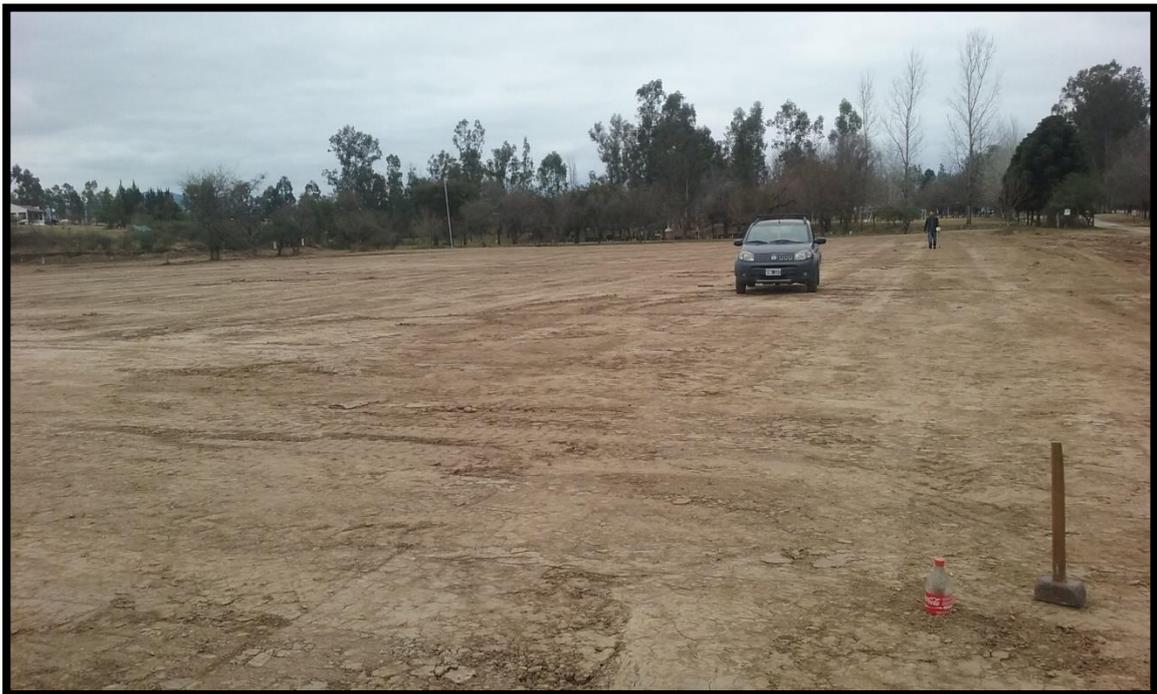
Una vez terminadas las tareas de nivelación de la cancha se dejaron estacas de referencia que indicaban las dimensiones exactas del proyecto, con ello se dieron por concluidos todos los trabajos afectados a la construcción de Loma 8.

**Foto N°10. Finalización de los trabajos con sus niveles al detalle.**

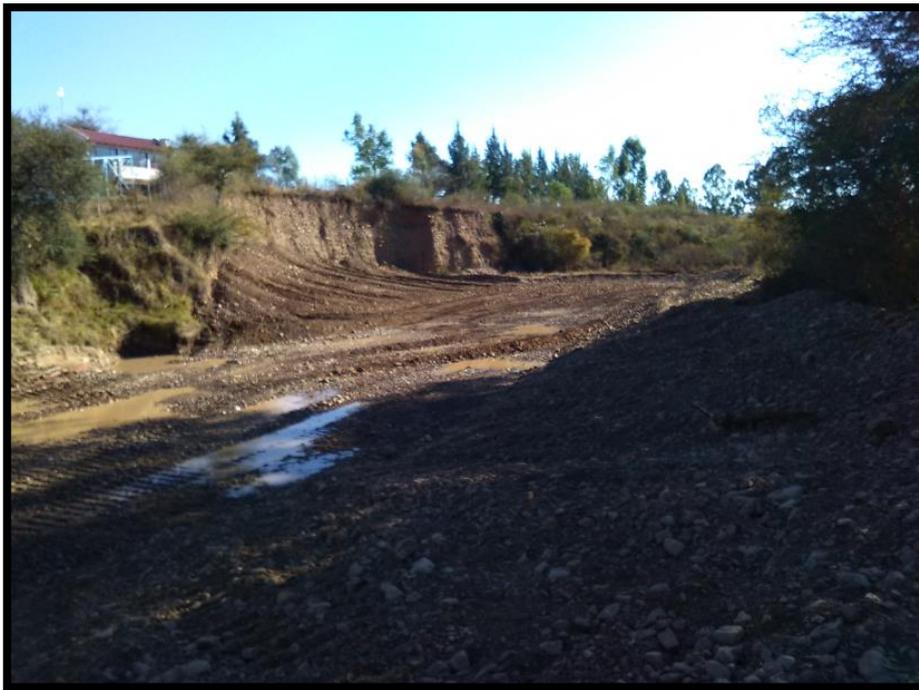
En las labores referidas al encauzamiento del arroyo, se trabajó generando un ancho promedio de 15 m, nivelando y profundizando la solera del mismo, también se fue enderezando las curvas cerradas para evitar el choque frontal con las barrancas, formando taludes extendidos los cuales protegen los lotes colindantes con el río. El material extraído del eje se dispuso armando un espaldón protector en todo el lateral del predio en el sector de trabajo.

**Foto N°11. Reforzando taludes. Protección del lateral contra el predio de Abogados**

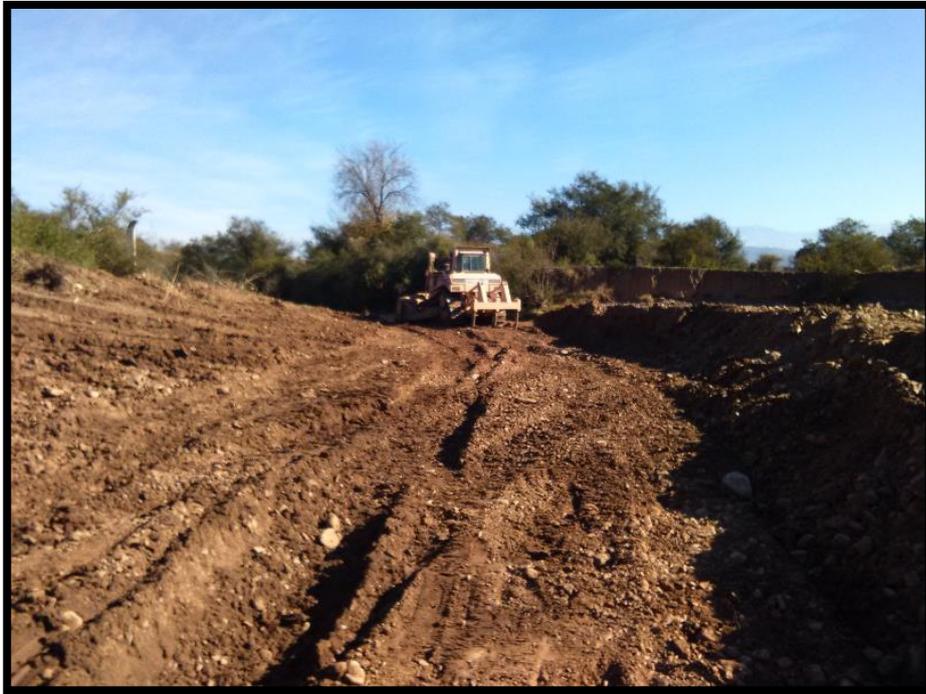
La longitud de trabajo sobre este sector fue de 720 m. Los equipos empleados para llevar a cabo ésta acción fueron Topadora CAT D7R y un retroexcavadora.

**Foto N°12. Máquina trabajando en el ensanchamiento del cauce y protección de los límites del predio.**

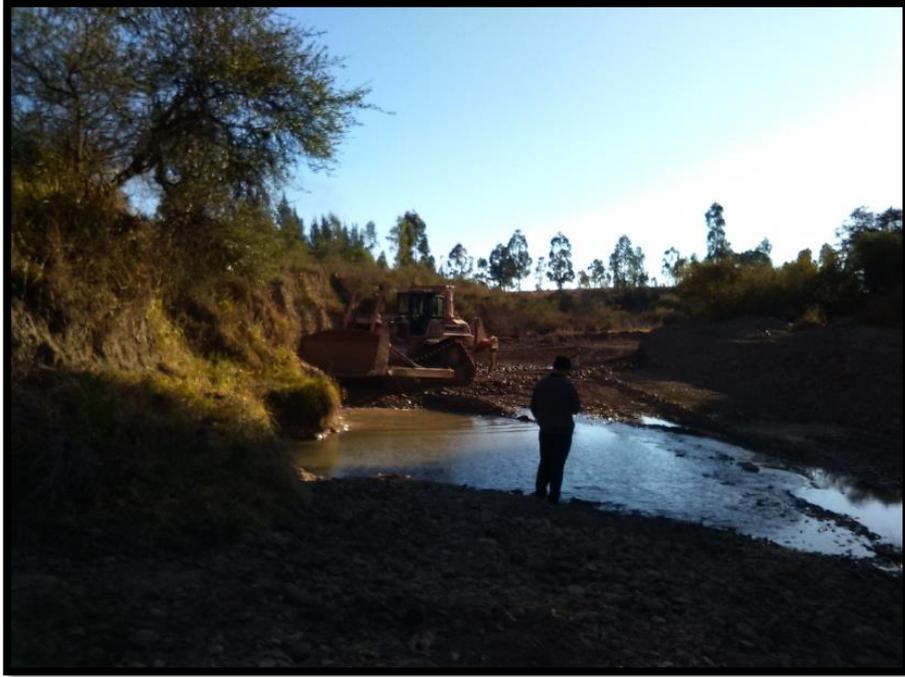
**Foto N°13. Máquina cortando y enderezando las barrancas.**

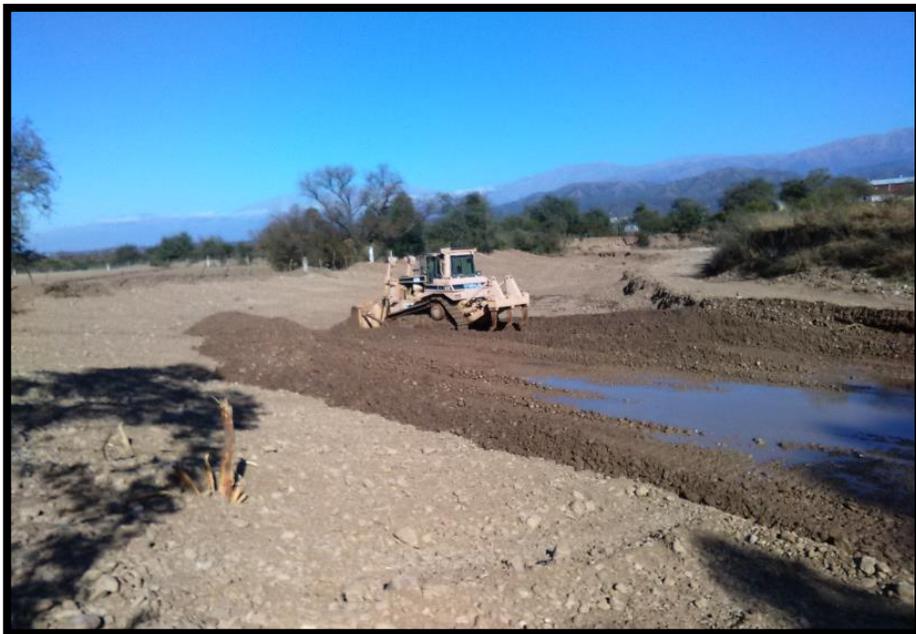
**Foto N°14. Nivelando solera del cauce y reforzando los taludes.**

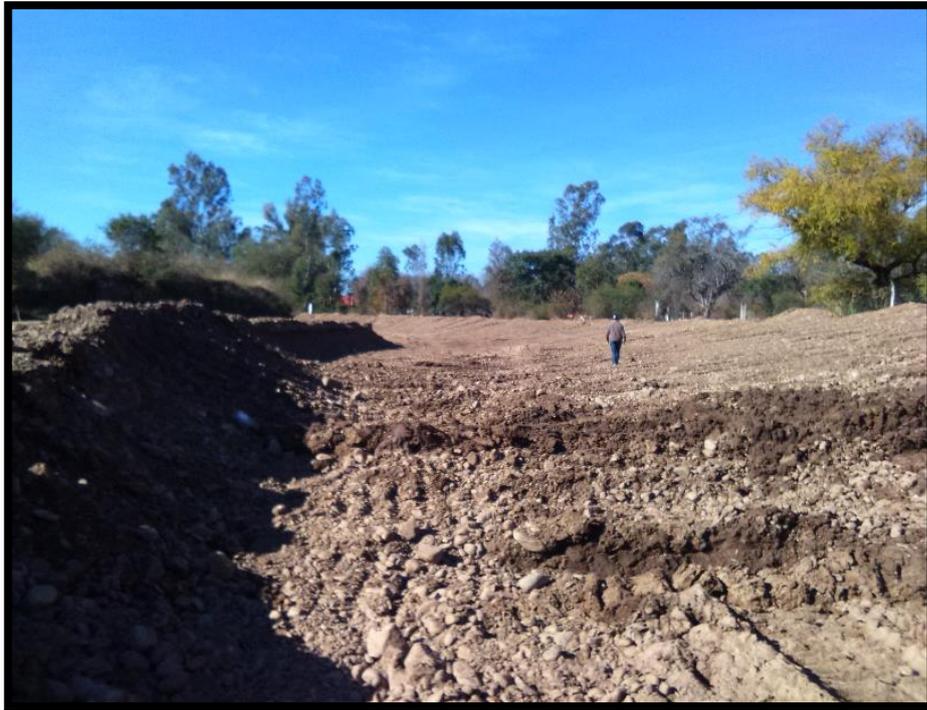
**Foto N°15. Trabajos de profundización del cauce y suavizado de taludes.**

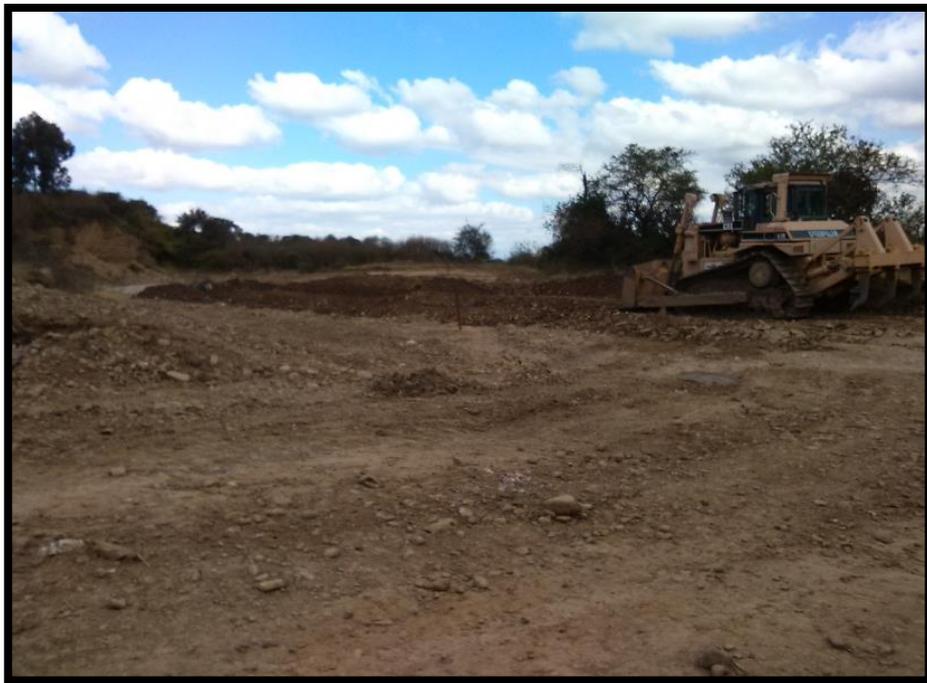
**Foto N°16. Cortando terreno y formando espaldón para desviar el río.**

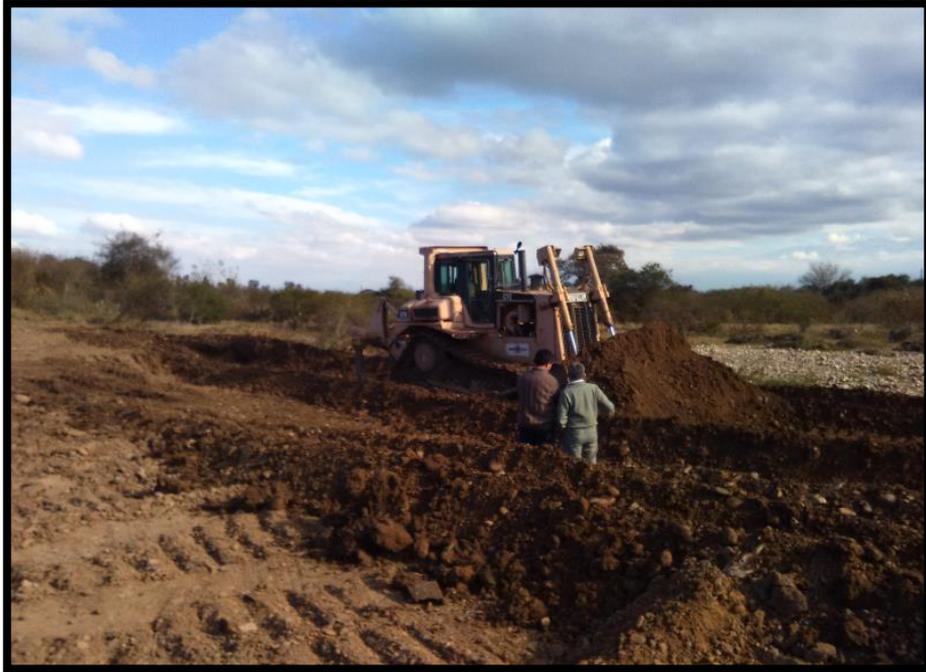
**Foto N°17. Cortando terreno para formar nuevo cauce y rellenando el sector de préstamo del predio vecino.**

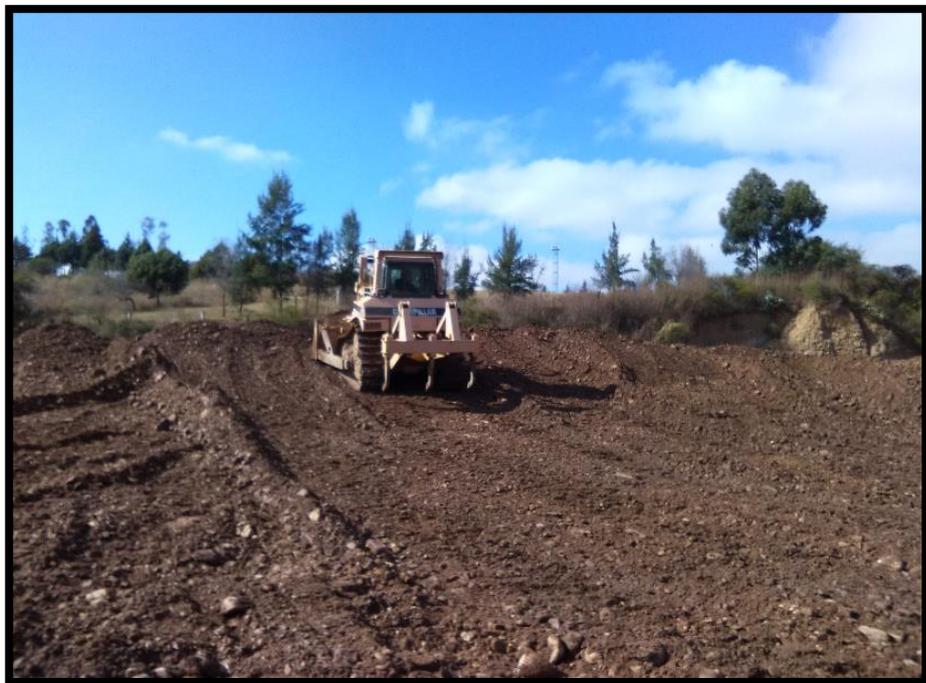
**Foto N°18. Reforzando los taludes y nivelando solera de cauce.**

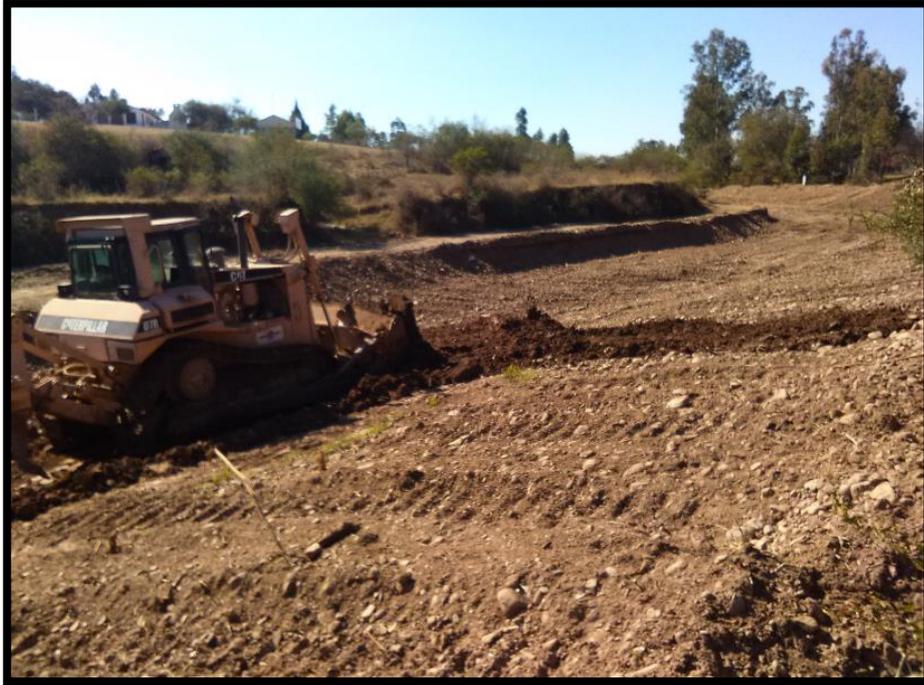
**Foto N°19. Ensanchando y nivelando la solera del cauce.**

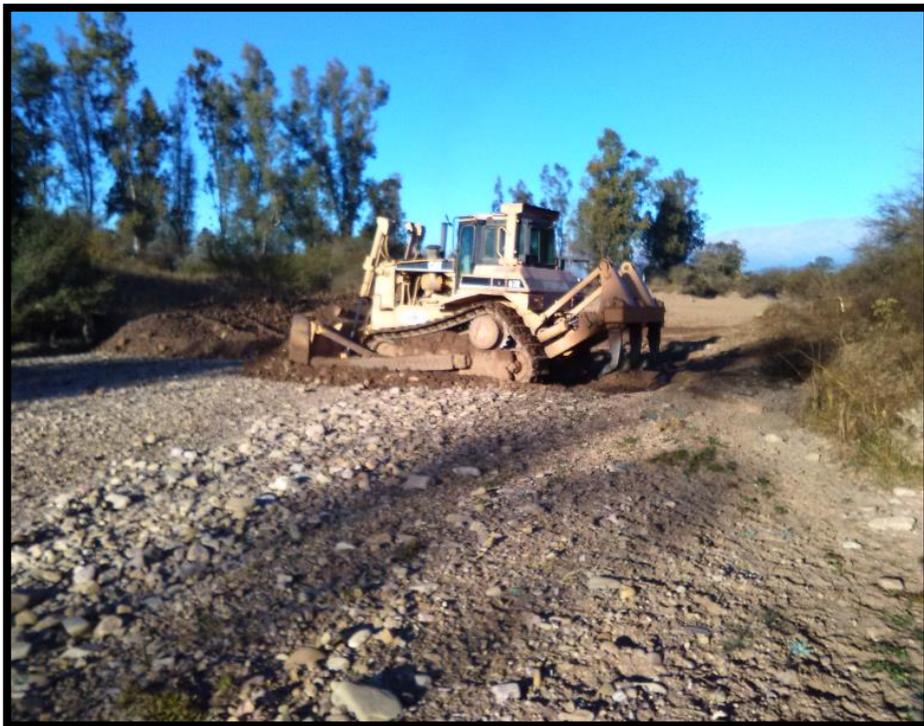
**Foto N°20. Nivelando solera del cauce y reforzando taludes.**

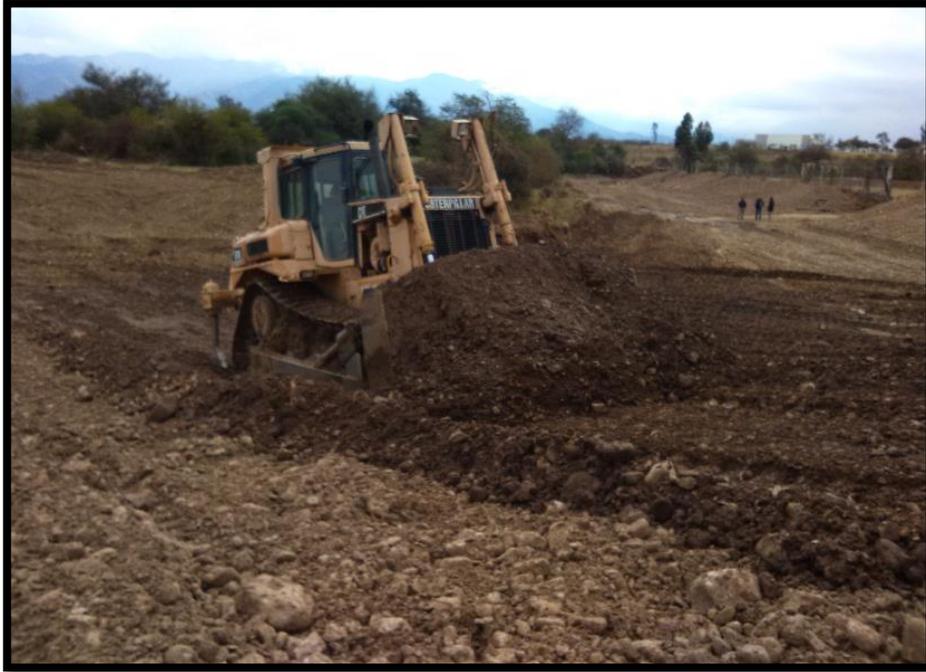
**Foto N°21. Reforzando talud del espaldón.**

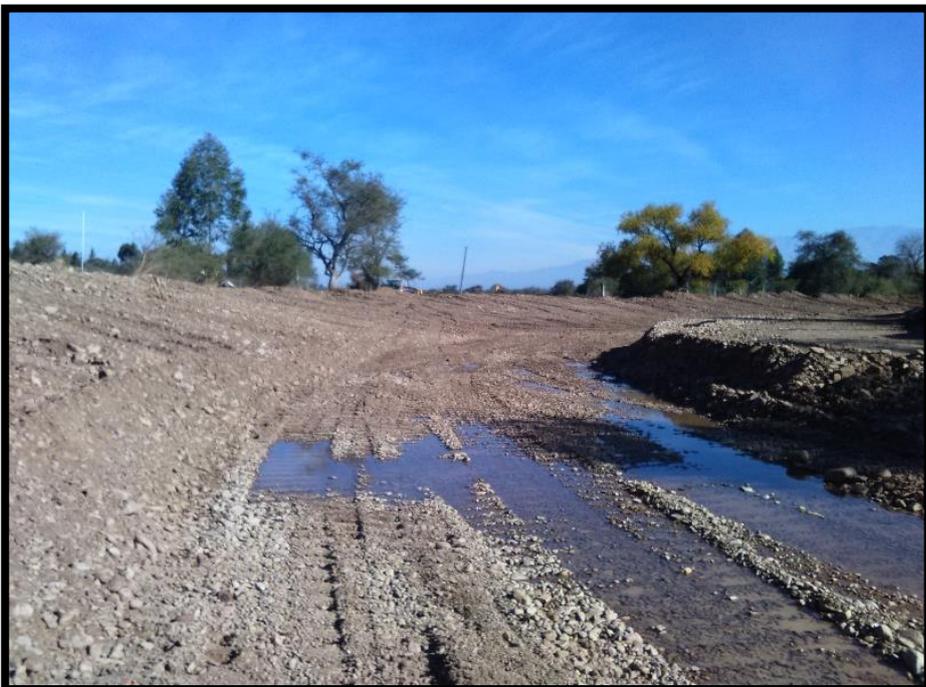
**Foto N°22. Curva del arroyo con los taludes suavizado.**
