# INFORME PROYECTO CANCHA LOMA 8 ENCAUZAMIENTO DEL ARROYO

El objetivo fue ejecutar la cancha de futbol denominada Loma 8 y el encauzamiento del arroyo en el sector de influencia de la referida cancha.

## INTRODUCCIÓN

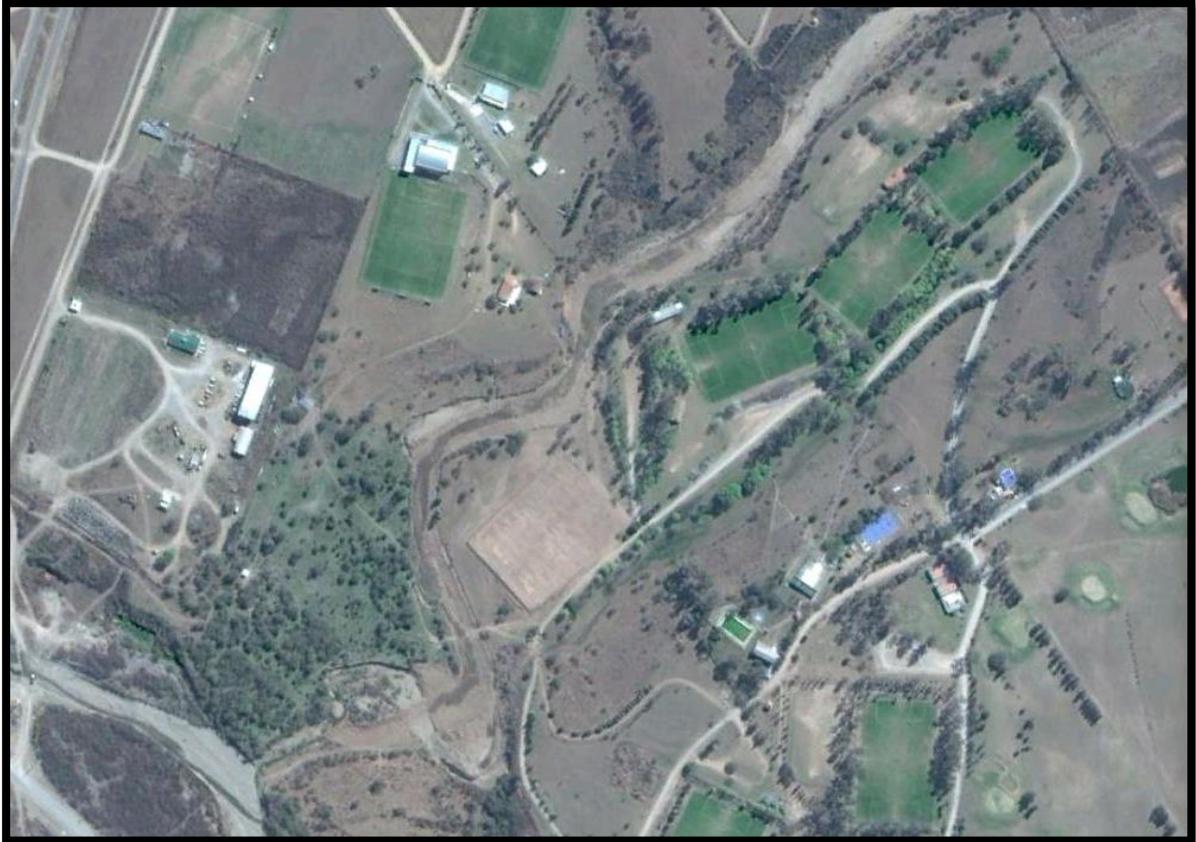
**Figura N°7. Imagen que muestra la situación del nuevo cauce y la cancha Loma 8, después de los trabajos realizados.**

Con los trabajos realizados de encauzamiento, se obtuvo un ancho de solera del arroyo significativamente mayor, con lo cual el tirante de agua será menor, lográndose disminuir la velocidad del agua y por lo tanto su capacidad erosiva.

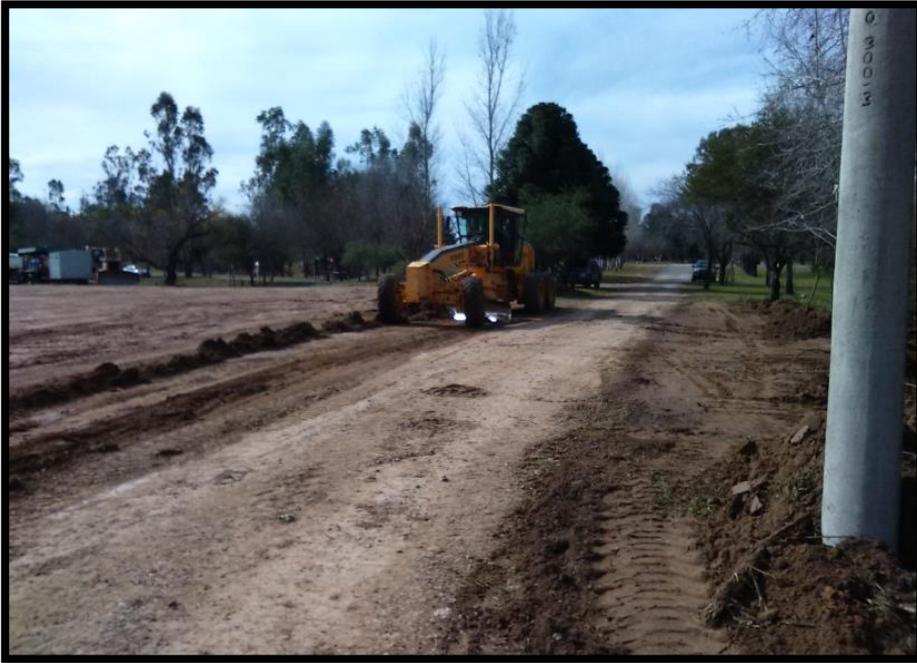
Sumados a los trabajos especificados en la construcción de Loma 8 y el encauzamiento del cauce del arroyo se efectuaron tareas sobre el camino lateral de la nueva cancha. Se rebajaron algunos bordos y se acondicionaron algunos sectores determinados que podrán ser utilizados como lugares de estacionamiento.

**Foto N°23. Motoniveladora trabajando sobre camino lateral de la cancha N°8.**

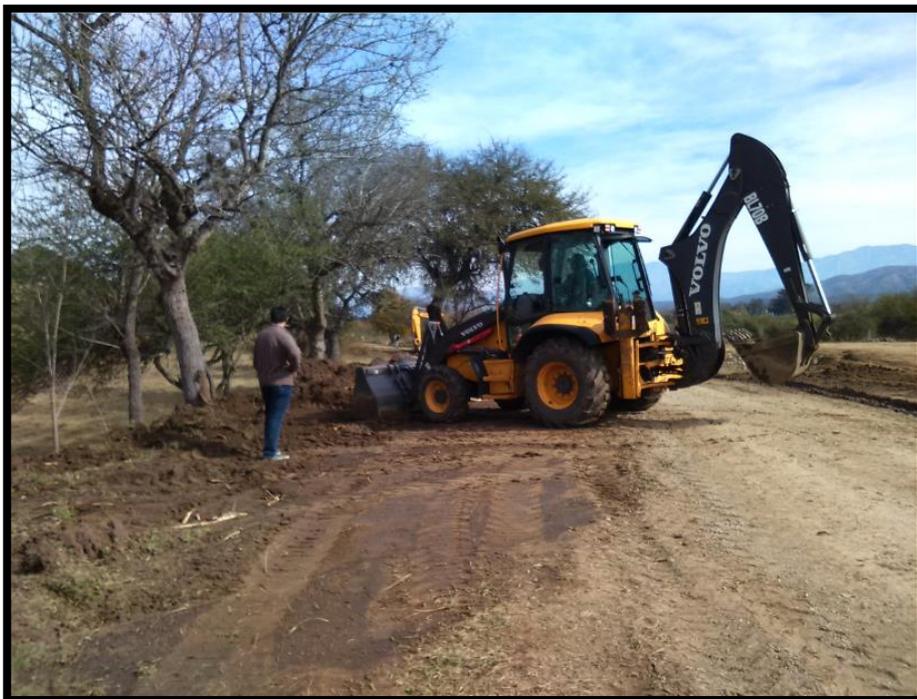
**Foto N°24. Retroexcavadora trabajando sobre camino lateral de la cancha N°8 rebajando bordos para poder utilizar los espacios como estacionamiento.**

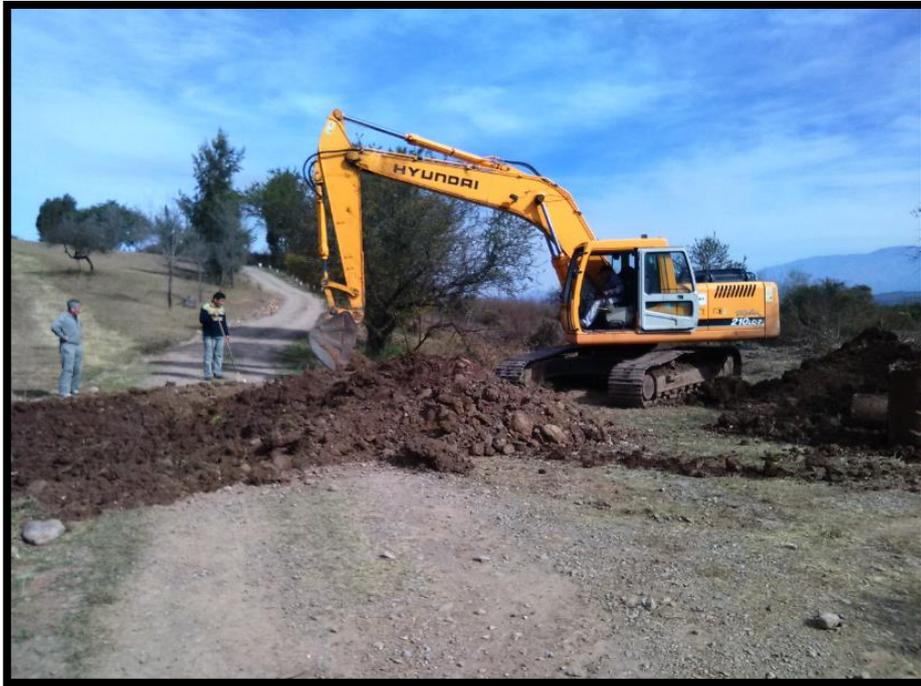
También se ejecutaron labores de cortes y movimiento de suelo para construcción un badén en la intersección del bajo con el camino lateral de Loma 8 que conecta Loma 5, 6 y 7.

**Foto N°25. Retroexcavadora trabajando en zona donde se construirá un badén.**

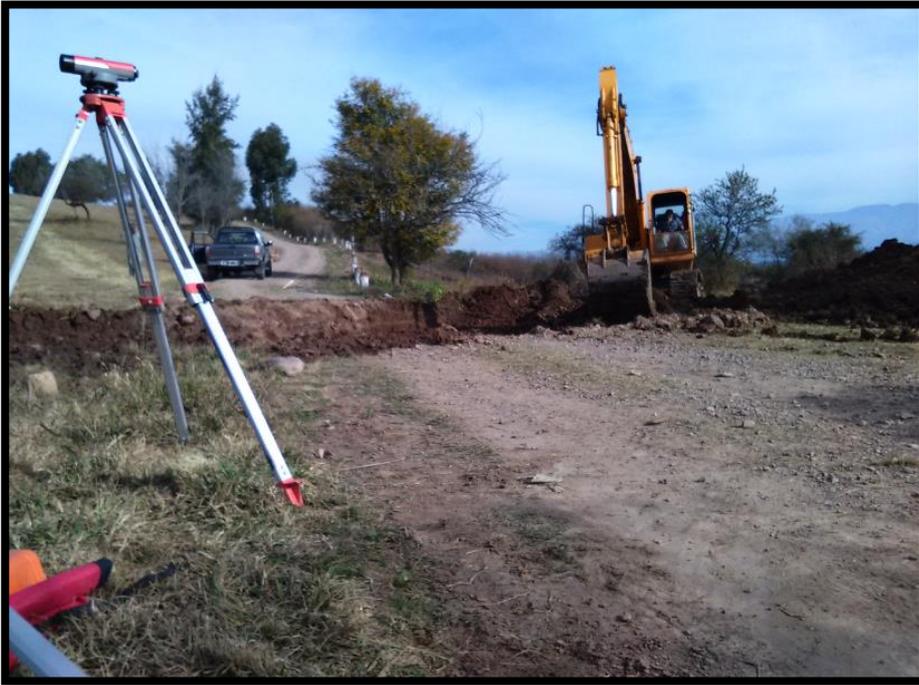
En el lugar se dejaron las estacas al nivel de piso terminado, se tendrá que tener en cuenta al momento de iniciar la obra, la excavación de 20 o 30 cm dependiendo el material que se utilice para su revestimiento.

Foto N°26. Colocación de los niveles para la futura construcción del badén.

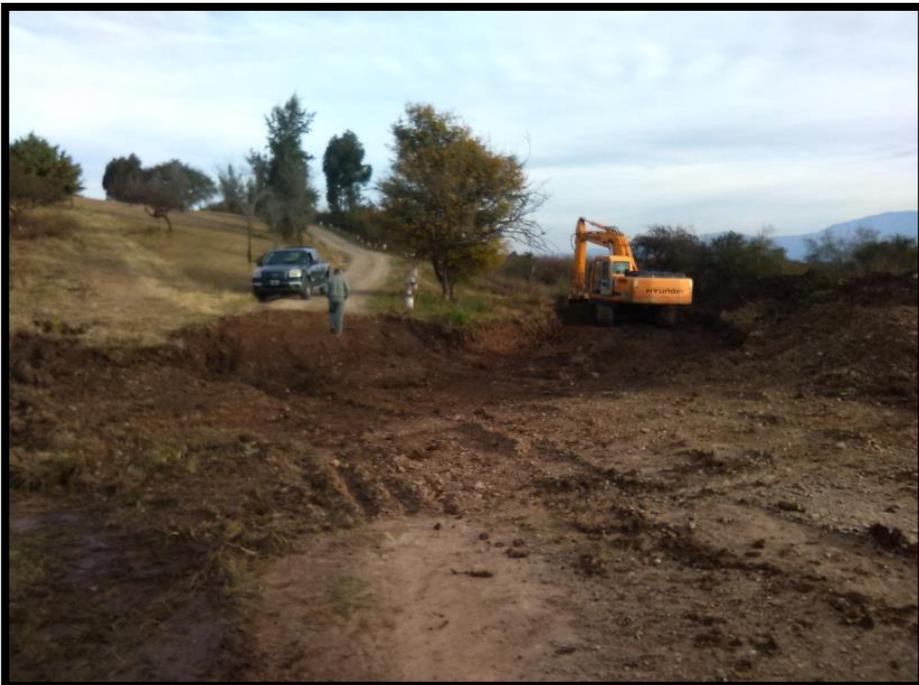
Foto N°27. Imagen que muestra la excavación para el badén y su descarga.

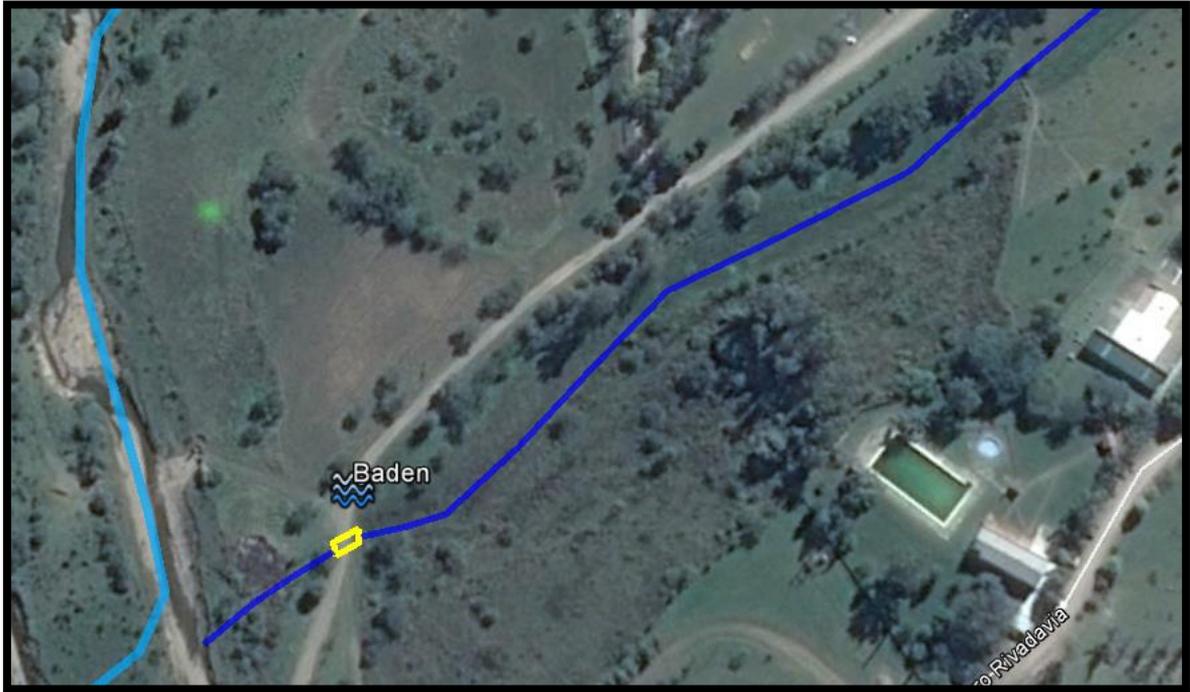
Figura N°7. Ubicación del badén en la intersección del camino y el canal de desagüe.
